# Gutachten

**Untersuchungen zur Stand- und Bruchsicherheit  
an einem Baum (Eiche, Nr. 6115)  
in 15831 Blankenfelde-Mahlow OT Glasow, Alt-Glasow**

**Stand: 2025-05**

### Stand- **und** Bruchsicherheiten über verletzungsfreiem Zugversuch

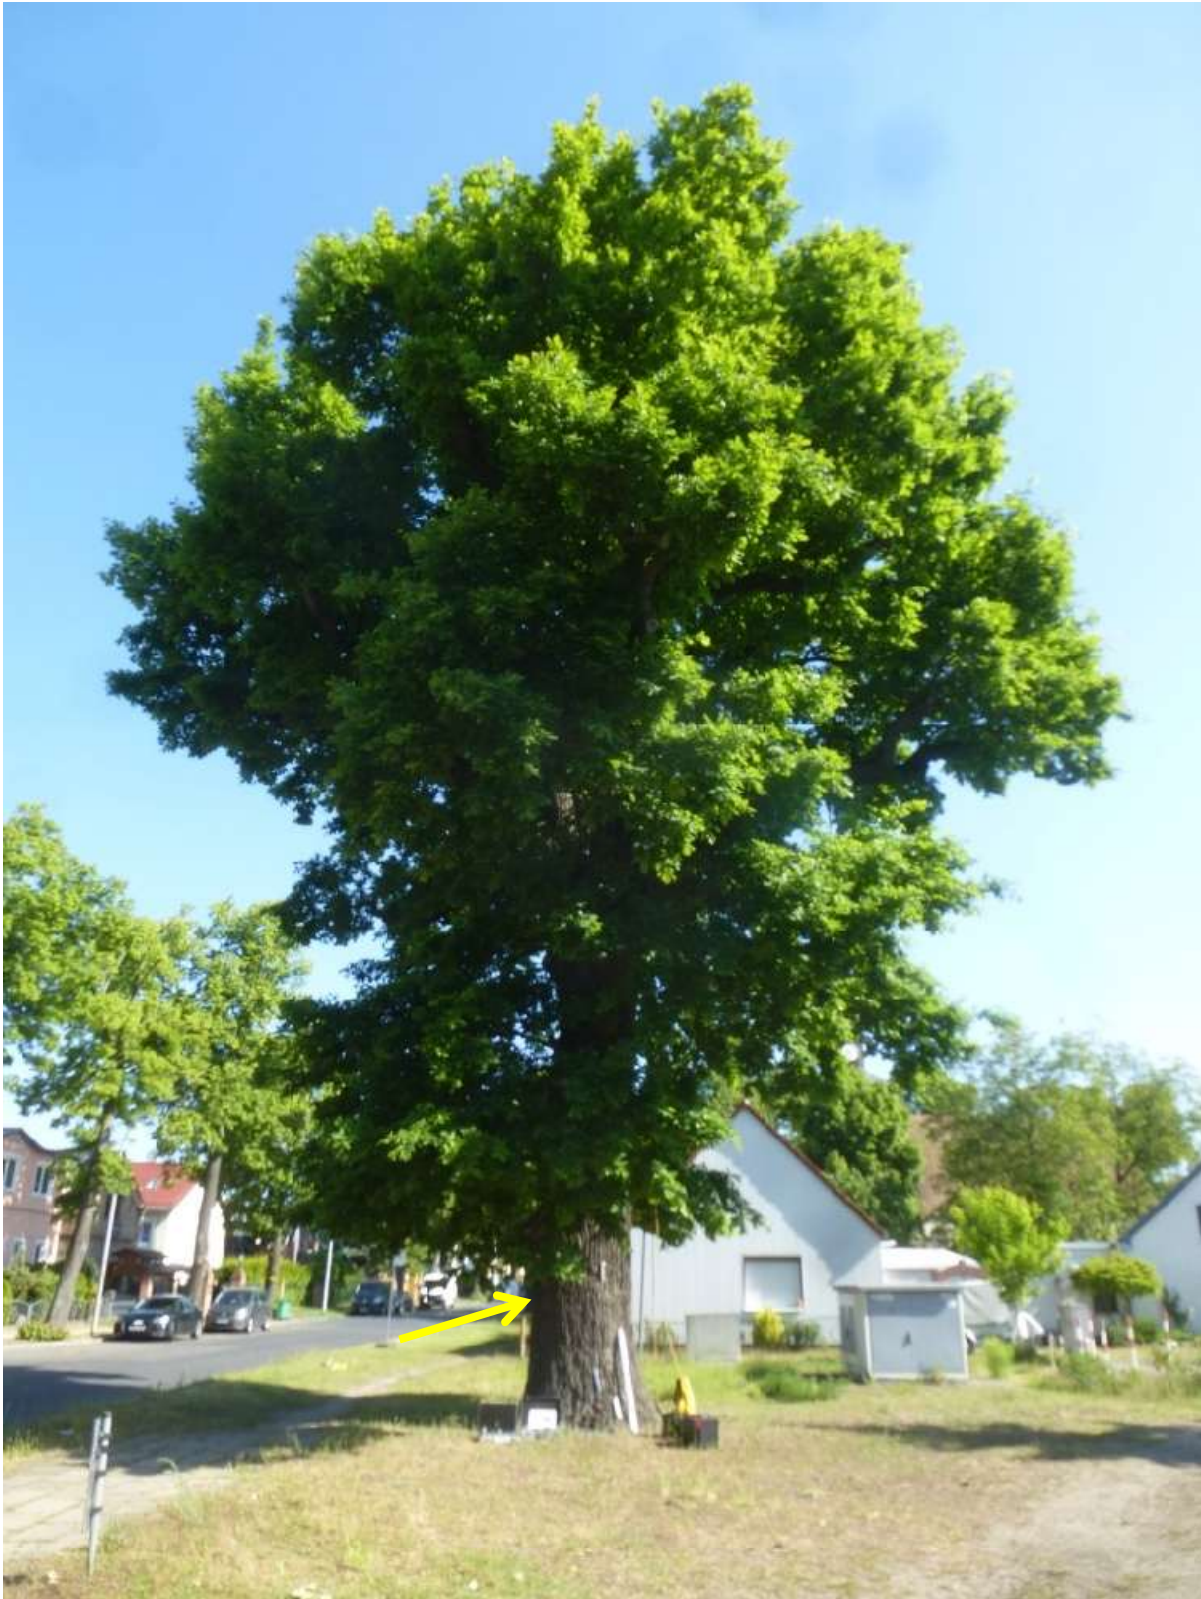
| Mängel und Schäden: | Holzabbau und holzzersetzende Pilze am Stammfuß, Morschung mit Hohlklang<br>(Pilzfruchtkörper Lackporlinge Richtung Süden und Norden) |

Foto 1: Übersicht. Untersuchter Baum (Eiche Nr. 6115) am Standort (20.05.2025).

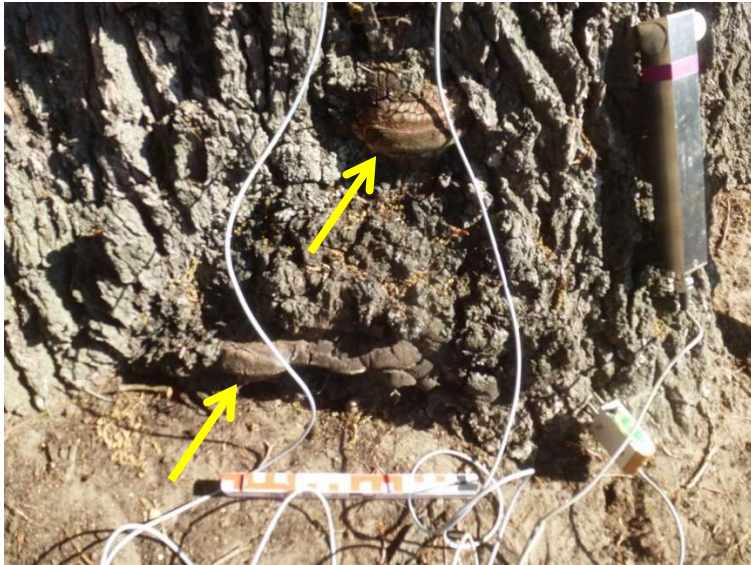
Foto 2:  
Detail. Pilzfruchtkörper des Lack-  
porlings (holzzersetzender Pilz).

Die Hauptdefekte liegen nach wie vor am Stammfuß/Wurzelhals und im unteren Stammbereich. Deshalb haben dort auch die meisten Messungen stattgefunden. Der pilzlich bedingte Holzabbau wird dort und im unteren Stammbereich weiter voranschreiten. Da es sich um einen sehr dynamischen Prozess handelt sind Vorhersagen nicht seriös möglich. Gleichzeitig wird der Baum in Abhängigkeit von seiner Vitalität auch weiter in die Dicke wachsen und geringfügig an Umfang zunehmen. In der Biologie spricht man hier von einem Fließgleichgewicht. Aufgrund der vorhandenen Defekte ist jedoch nicht von einer grundlegenden Verbesserung der Situation auszugehen. Der Baum befindet sich weiterhin in seiner letzten Lebensphase kurz vor dem Ende.

Aus diesen Gründen wird hier empfohlen, den Baum (Eiche, Nr. 6115) auch weiterhin künftig 1x jährlich mittels eines Zugversuches hinsichtlich seiner jeweils aktuellen Stand- und Bruchsicherheit untersuchen zu lassen (das nächste Mal bis Mai 2026).

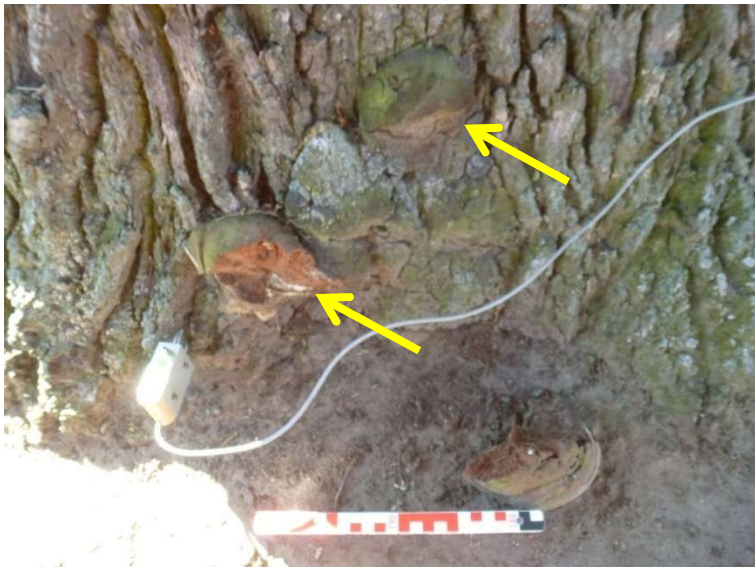
Foto 3:  
Detail. Pilzfruchtkörper des Lack-  
porlings (holzzersetzender Pilz).
