# Gutachten

**Untersuchungen zur Stand- und Bruchsicherheit  
an einem Baum (Eiche, Nr. 6115)  
in 15831 Blankenfelde-Mahlow OT Glasow, Alt-Glasow**

**Stand: 2025-05**

### Stand- **und** Bruchsicherheiten über verletzungsfreiem Zugversuch

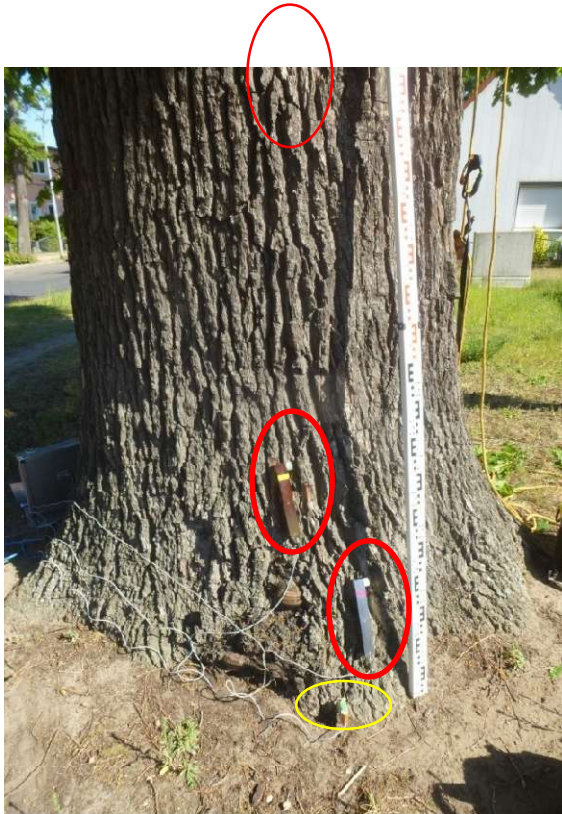
Foto 4:  
Messgeräte während des Zugversuches am Baum  
(Südostseite):  
Elastometer (Dehnungsmesser) – rot  
Inclinometer (Neigungsmesser) – gelb

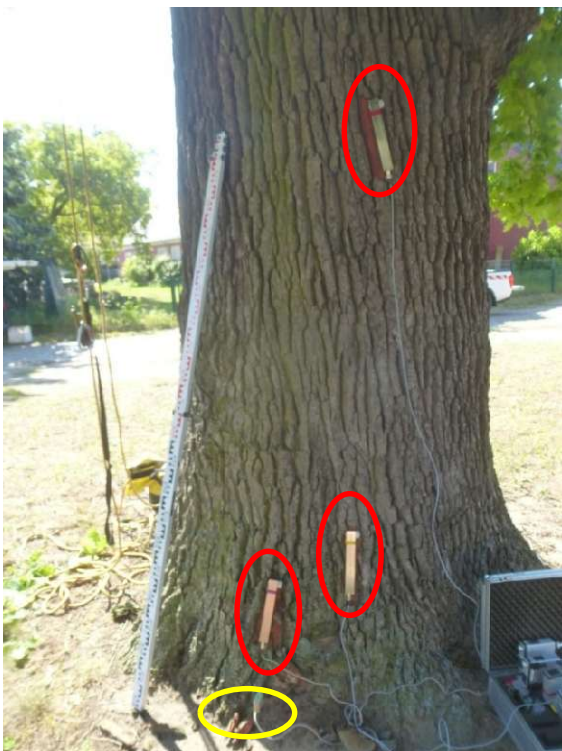
Foto 5:  
Messgeräte während des Zugversuches am Baum  
(Nordwestseite):  
Elastometer (Dehnungsmesser) – rot  
Inclinometer (Neigungsmesser) – gelb

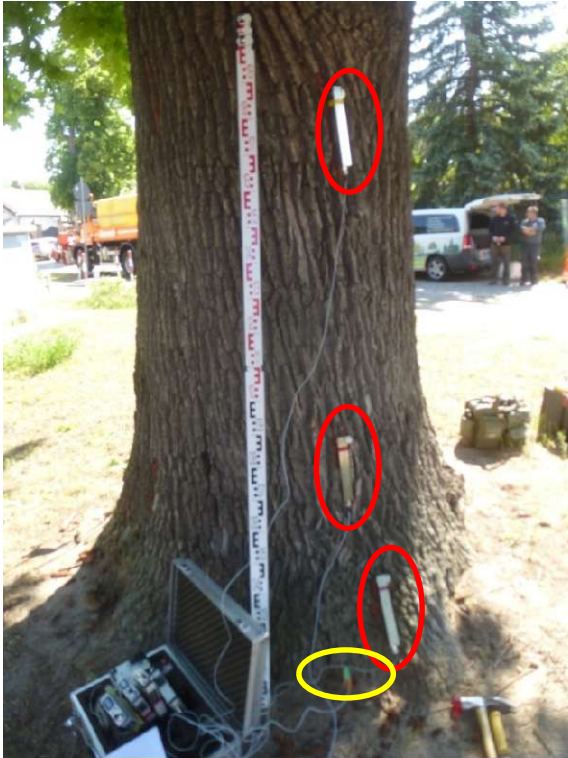
Foto 6:  
Messgeräte während des Zugversuches am Baum  
(Südwestseite):  
Elastometer (Dehnungsmesser) – rot  
Inclinometer (Neigungsmesser) – gelb

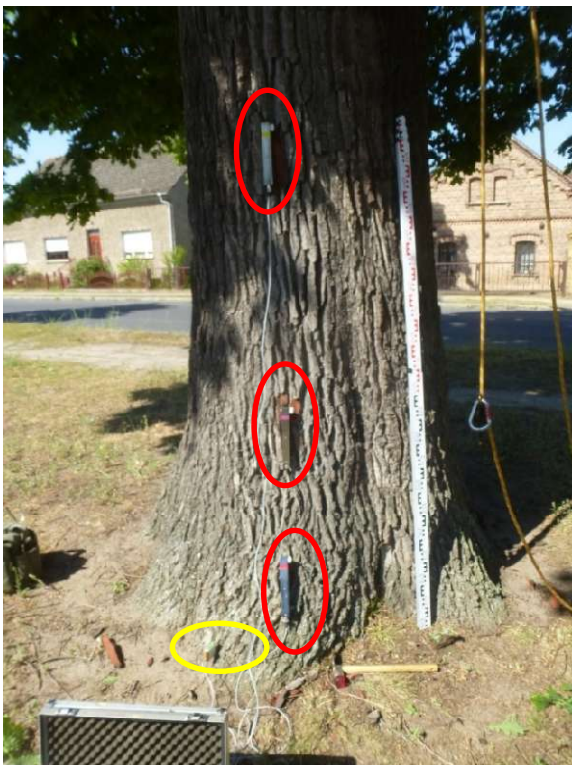
Foto 7:  
Messgeräte während des Zugversuches am Baum  
(Nordostseite):  
Elastometer (Dehnungsmesser) – rot  
Inclinometer (Neigungsmesser) – gelb
